## Manglende lovliggørelse i forbindelse med ændringer af eksisterende anlæg omfattet af Reersø pumpelag (RP)

### ***Gennemgang af de dele af Reersø Pumpelags eksisterende anlæg som forudsætter lovliggørelse.***

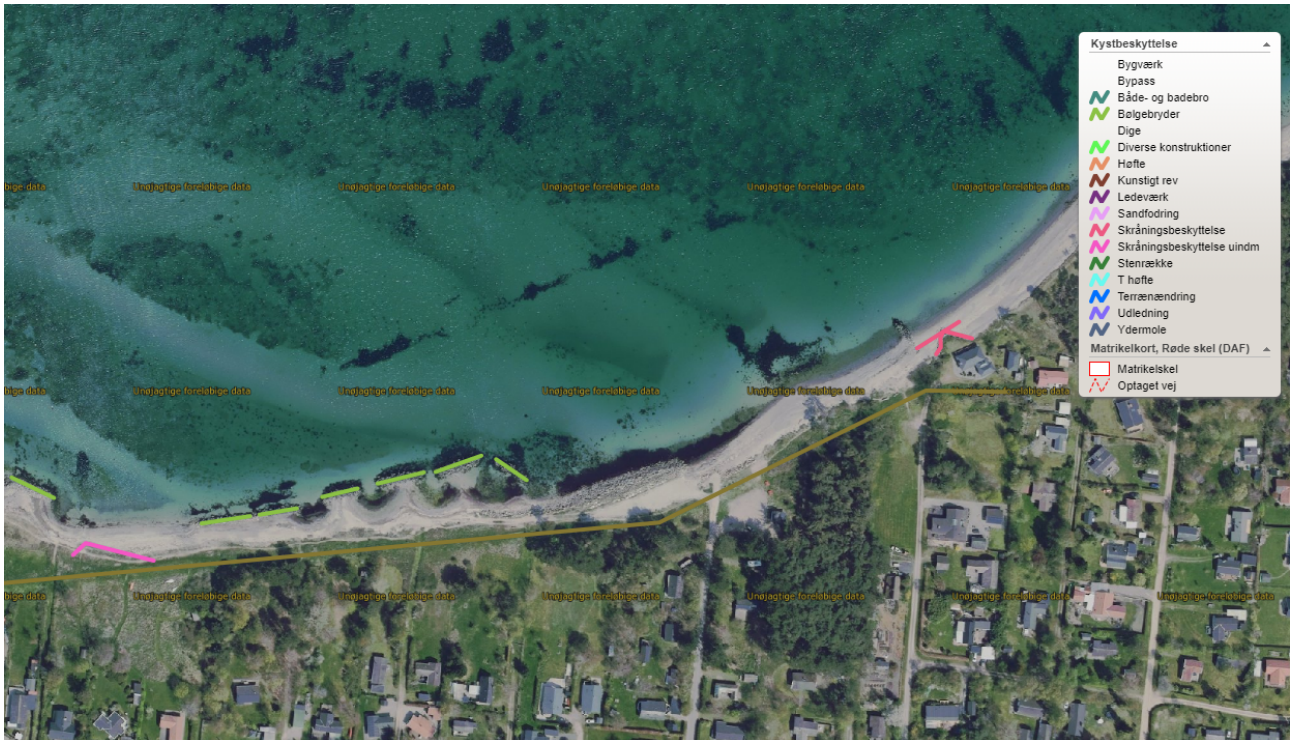
Luffoto 2023 - Udsnit fra Kystatlas.dk – kystbeskyttelsesplan

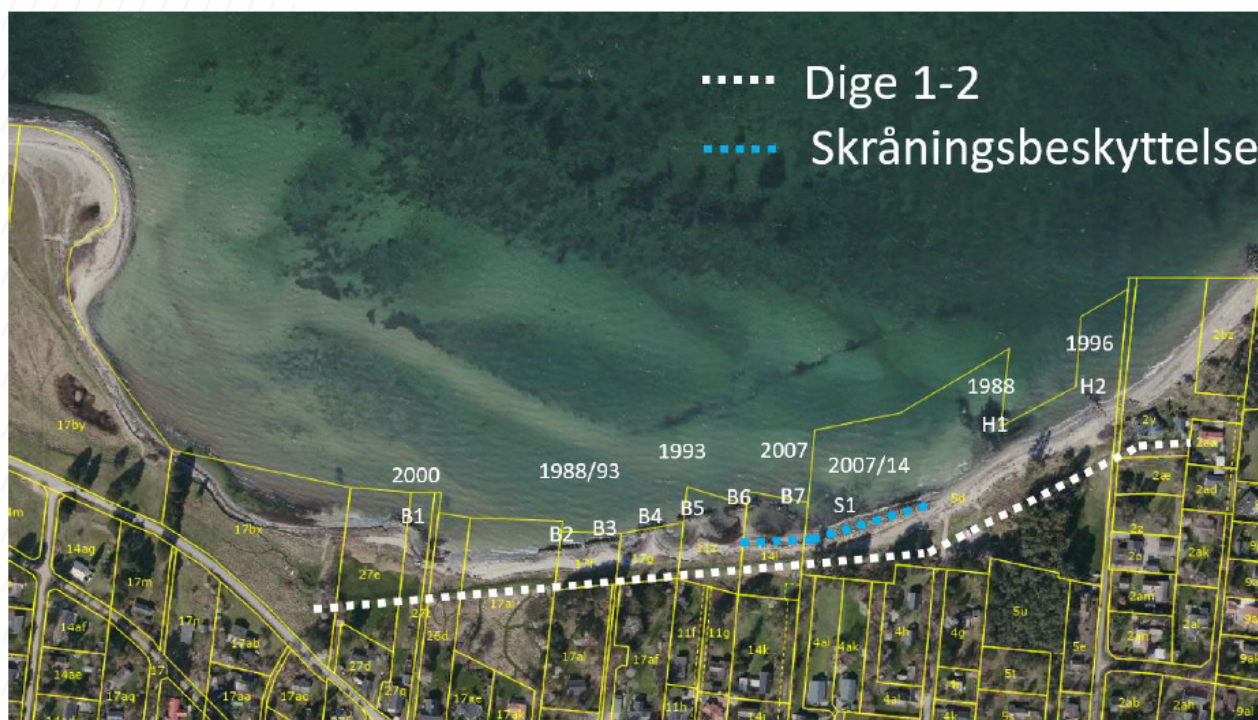
Figur 2.9: 7 bølgebrydere B1-B7, Høfder H1, H2 og Skråningsbeskyttelse S1 langs Digestrækning 1-2.

Kysterrosion i stranden foran digestrækning 1-2 betød, at det blev nødvendigt at forstærke digerne med en skråningsbeskyttelse allerede i 1984 bestående af flex-fliser. Fliserne holdt i en række år, hvorefter de blev delvist ødelagt ved en storm i 1988. Herefter blev de repareret og samtidigt blev der opført en lang bølgebryder svarende til placeringen af de nuværende bølgebrydere B2 og B3. Desuden blev der opført en høfde (H1) øst for den nye bølgebryder, se Figur 2.9.

Erosionen fortsatte og i 1993 blev det nødvendigt at forstærke kystbeskyttelsen igen med opførelsen af bølgebrydere B4, B5 og B6. Ved samme lejlighed blev den lange bølgebryder opdelt i to bølgebrydere henholdsvis B2 og B3. Desuden blev skråningsbeskyttelsen med flexfliser reduceret betydeligt. Nogle år senere blev høfde H2 opført for at holde på den offentlige strand og i år 2000 blev bølgebryder B1 etableret for at holde stranden fast i den vestlige ende.

Kystbeskyttelsen har således siden år 2000, dvs. de sidste 20 år, bestået af 7 bølgebrydere B1-B7, 2 høfder H1 (delvist-ikke vedligeholdt) og H2 samt en skråningsbeskyttelse S1, se Figur 2.9.

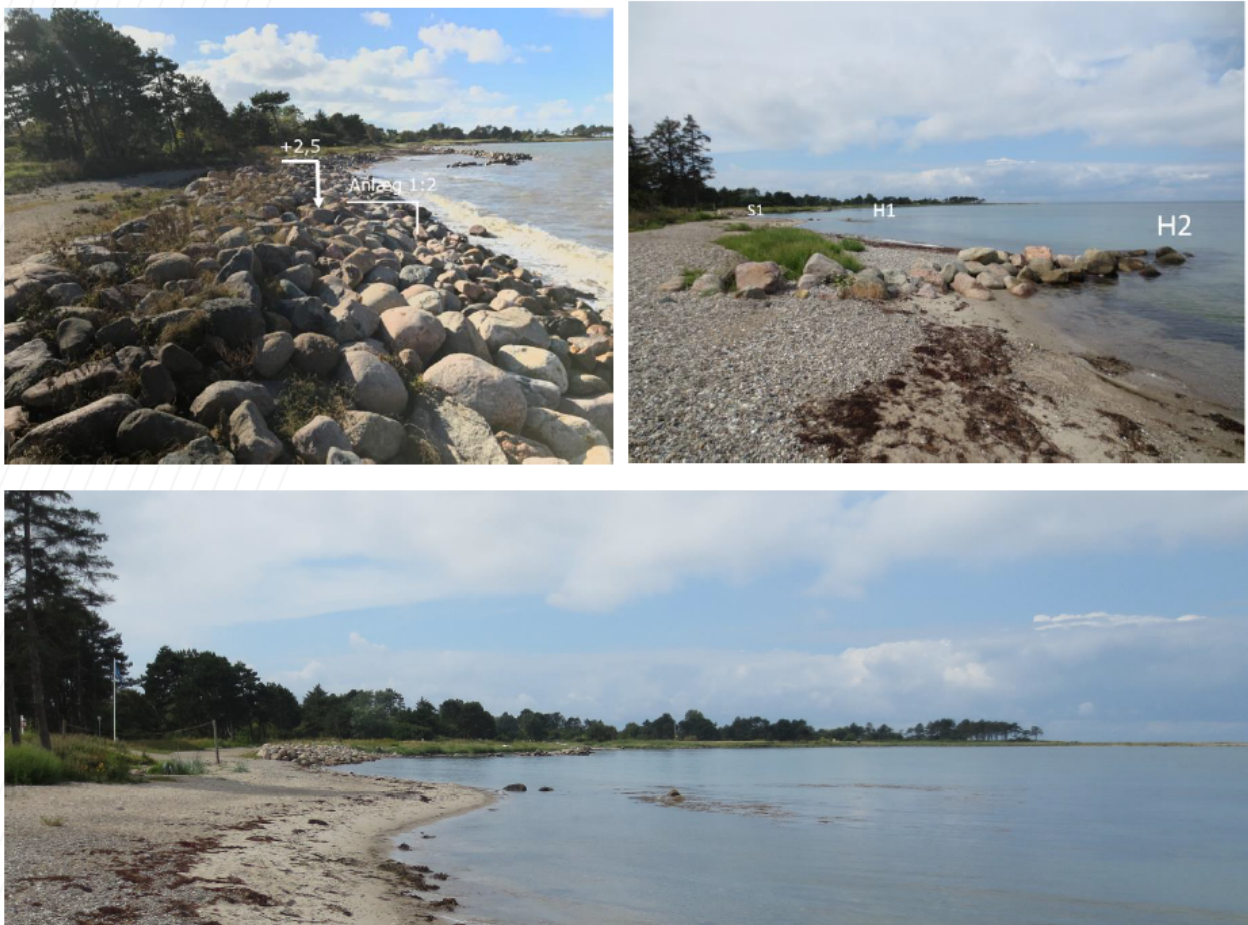
Figur 5.4: Billede 1: Skråningsbeskyttelse S1 i forgrunden med bølgebryder B7, B6, B5, B4, B3, B2 i baggrunden. Billede 2: Høfderne H2, H1 og skråningsbeskyttelse S1 i baggrunden. Billede 3: Høfde H1 i forgrunden og skråningsbeskyttelse S1 samt bølgebrydere i baggrunden. Billeder fra 2016.

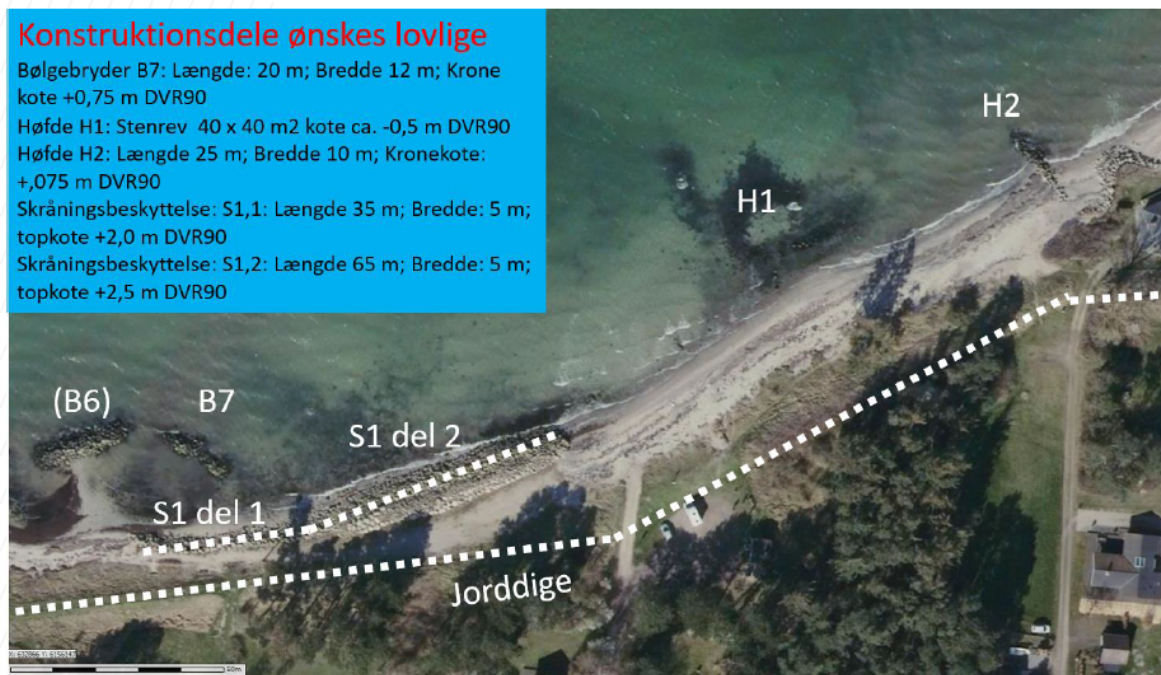
Figur 5.5: Eksisterende konstruktionsdele der ønskes godkendt

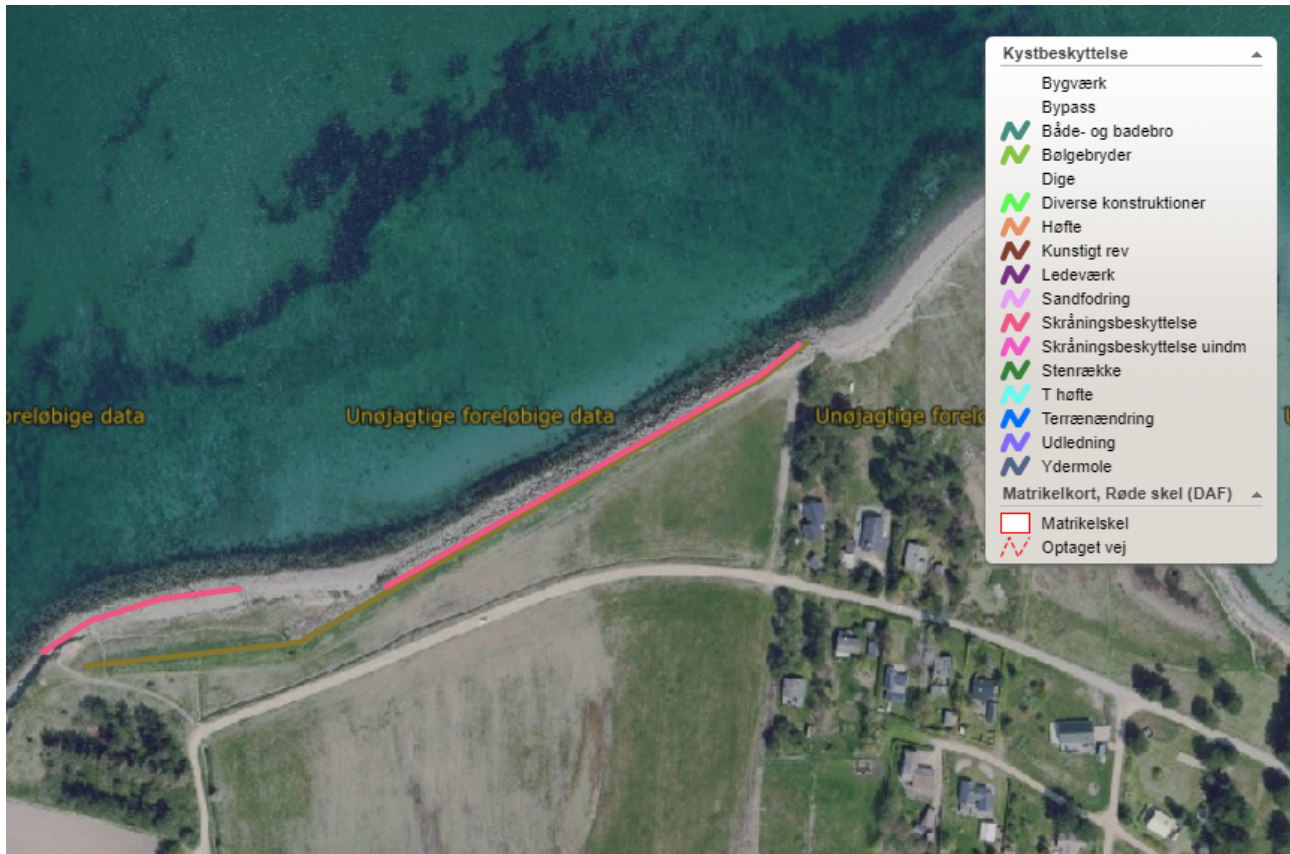
Luftfoto 2023 - Udsnit fra Kystatlas.dk – kystbeskyttelsesplanlægning

Kysten langs digestrækning 3-4 blev beskyttet med en stenkastning i 1970'erne, se afsnittene 2.4.2 og 2.5. Forstærket efter Bodil 2013(blev bygget højere).

Skråningsbeskyttelsen og diget blev kraftigt beskadiget under Bodil-stormen. Efter Bodil-stormen er diget bygget højere. Huller i dækstenslaget blev desuden fyldt med nye dæksten, og selve kronen af skråningsbeskyttelsen blev etableret på ny med toppen af stenene i en lidt højere kote end selve diget.

De tilkørte sten er større end de oprindelige sten. Da forsiden af stenkastningen ikke som sådan er genetableret, men blot lappet, og en række større sten er lagt ovenpå som ny krone, er konstruktionens forside blevet stejlere efter reoveringen og varierer mellem ca. 1:1,5 til 1:1. Toppen er dog lidt fladere uden en reel krone, se Figur 2.24.

Da stenene på forsiden af anlægget ikke er pakket tæt, er flere af stenene fra kronen trillet ned. Ligeledes ses flere sammenfald i konstruktionen med lunger på forsiden helt åbent ind til filterstenslaget og geotekstilen, se Figur 2.25.

Ændringer af dige skal lovliggøres.

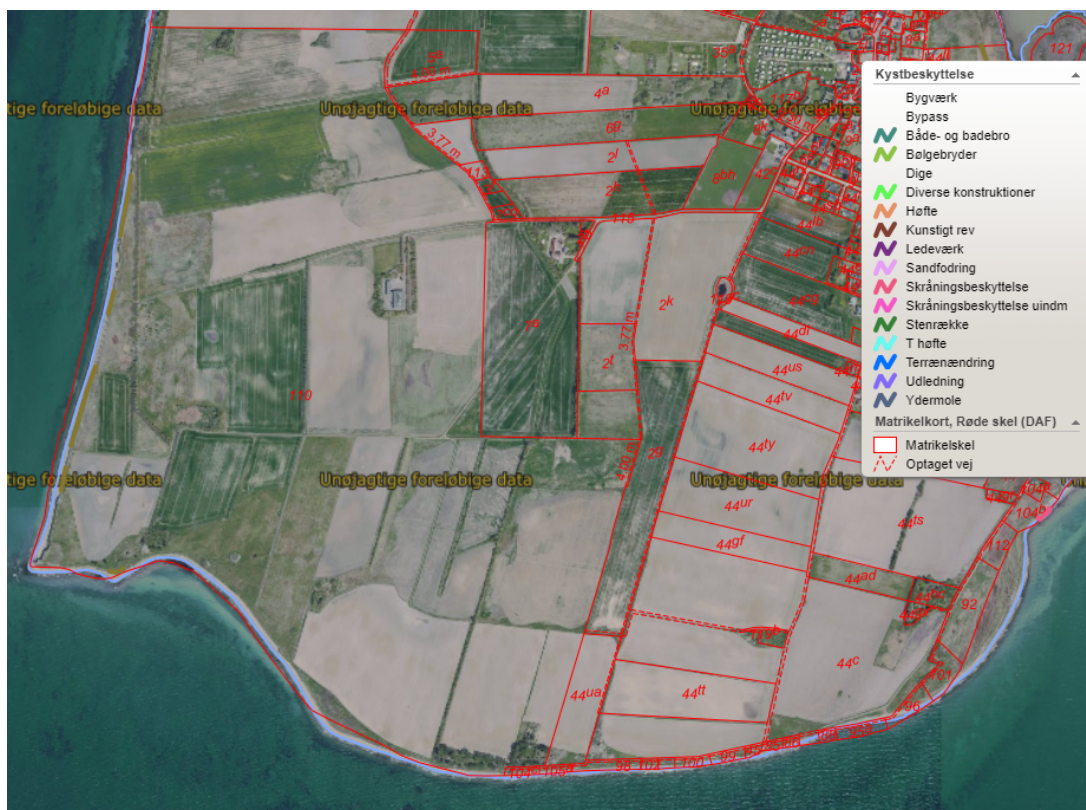
Luffoto 2023 - Udsnit fra Kystatlas.dk – kystbeskyttelsesplan – anlægget mangler at blive registreret.

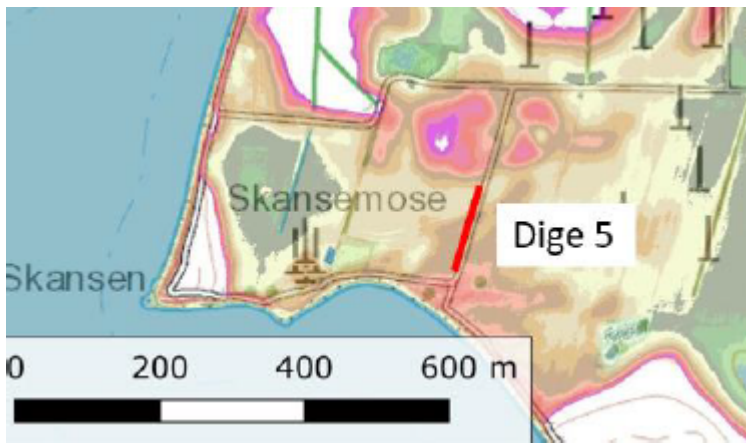
For at hindre vandindtrængning er der allerede etableret et ca. 120 m langt dige med topkote i ca. +1,6 til +1,8 m DVR90 for enden af Reersø Pumpelags landbrugsområde. I den sydlige ende slutter diget til terrænet omtrent i kote +1,8 m DVR90 og i den nordlige ende til kote + 1,9 m DVR90, se Figur 2.27.

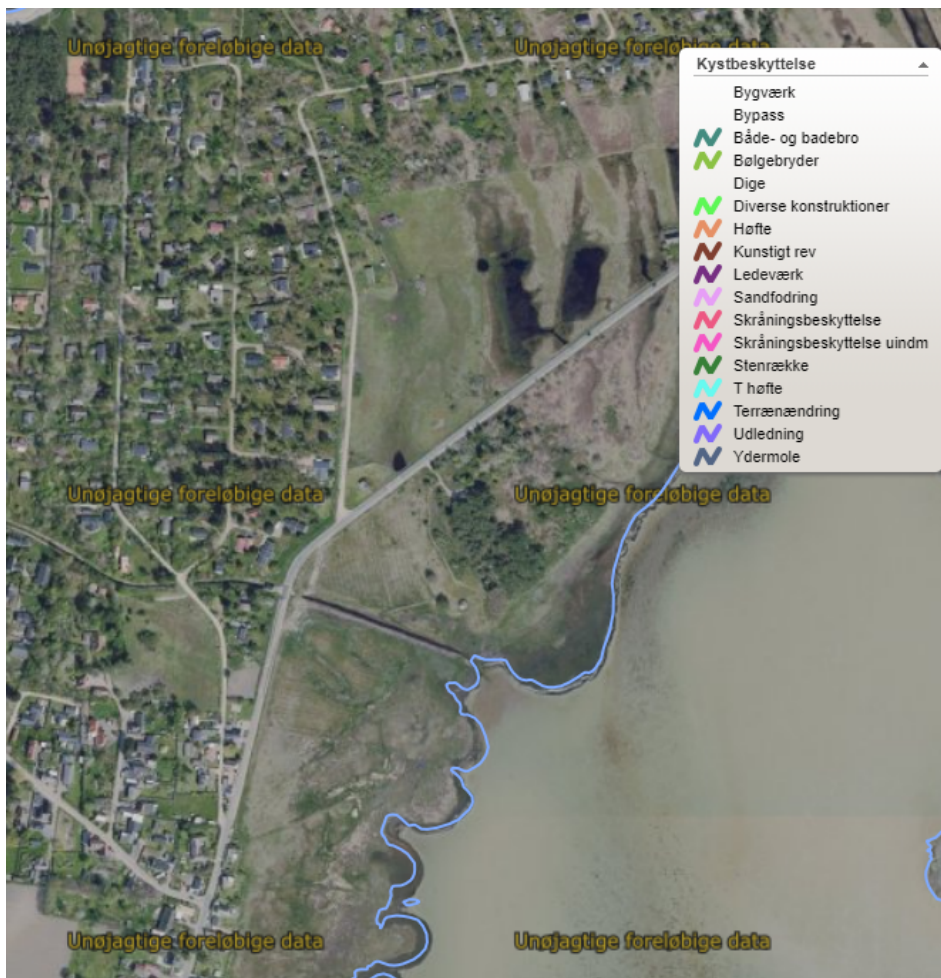
Luffoto 2023 - Udsnit fra Kystatlas.dk – kystbeskyttelses anlæg - anlægget mangler at blive registreret.

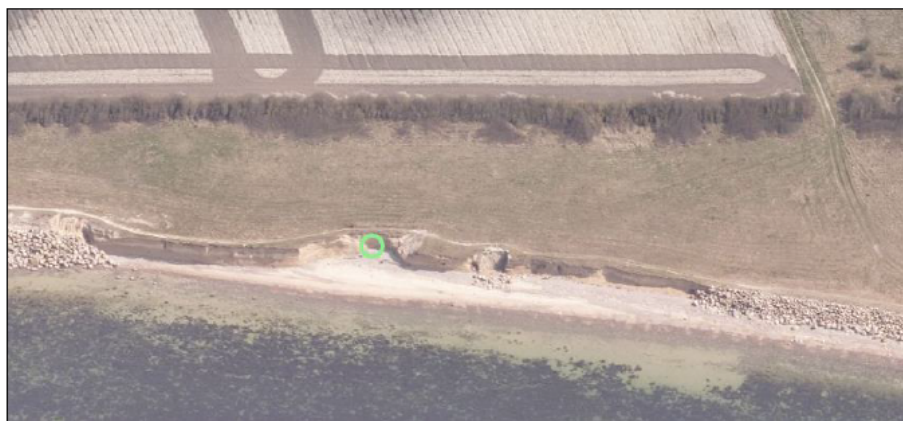
Figur 2.28: Erosion i den vestvendte klint. Området er privat-ejet.

Ved gennembrud ved klinten langs vestkysten af Reersø kan havvandet dog fortsat trænge ind til Reersø Pumpelags område nord om diget. Bl.a. derfor er der også flere steder langs klinten udlagt sten som beskyttelse af skrænten, se Figur 2.28.

Der foreligger ikke tilladelse til udlægning af sten langs Klinten langs vestsiden af Reersø. Etableret under forrige ejer.
